serie avances de investigación

# **Bibliotecas después del sismo**

—Región Ica—

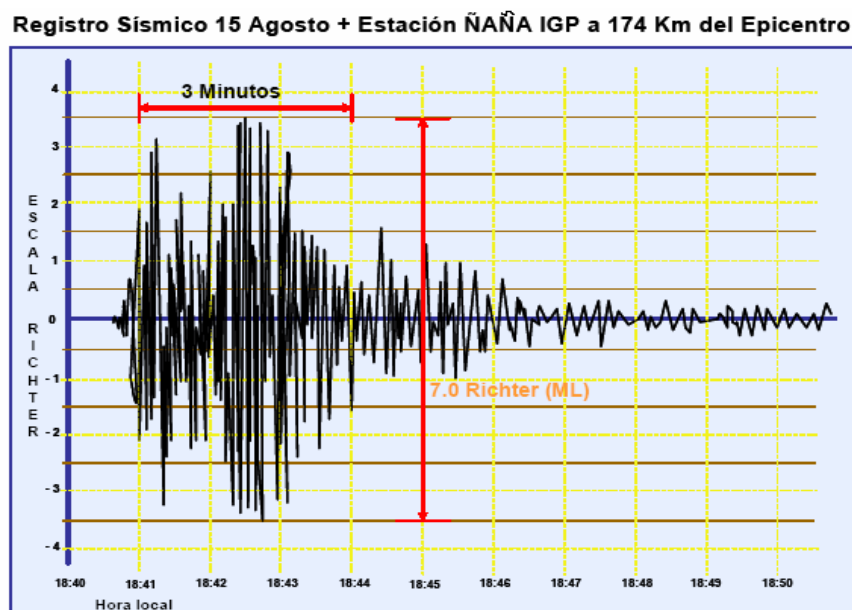
Figura 2

Registro sísmico Fuente: IGP; elaboración: Indeci

El sismo del 15 de agosto de 2007 producido en la costa sur del Perú tuvo una duración de 3 minutos con 30 segundos y una intensidad de 7,9 grados en la escala de Richter.

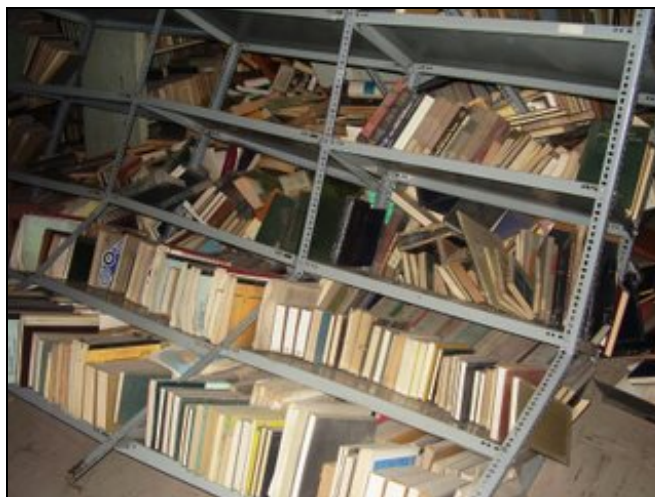
**Figura 4**

Estantería Biblioteca BAN dañada por el sismo del 15 de agosto

La sala que sufrió mayores daños fue la Sala Arguedas destinada a la Escuela de Post Grado, la misma que alberga la sala de Internet y se encuentra llena de computadoras.

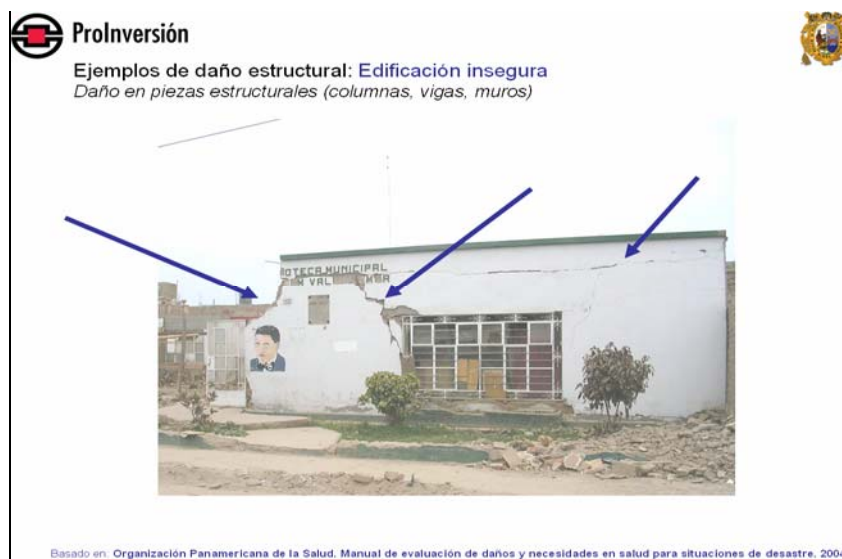
Figura 7

Modelo evaluación de daños en infraestructura Elaboración: Alejandro Ponce

El modelo supone seis niveles de daños.

1. Derrumbe total o parcial, edificación separada de sus cimientos, fallas o hundimientos.
2. Inclinación notoria de la edificación.
3. Daño en piezas estructurales (columnas, vigas y muros).
4. Daño grave en muros no estructurales, escaleras y otros elementos.
5. Grietas, movimiento de suelo o deslizamiento de taludes.
6. Balcones, pretilas y otros elementos en peligro de caer.

Las primeras tres categorías ponen en riesgo la integridad de la construcción, por lo que debe ser considerada inhabitable en todas las áreas afectadas. Las siguientes categorías también son graves, pero afectan únicamente las zonas contiguas al daño.

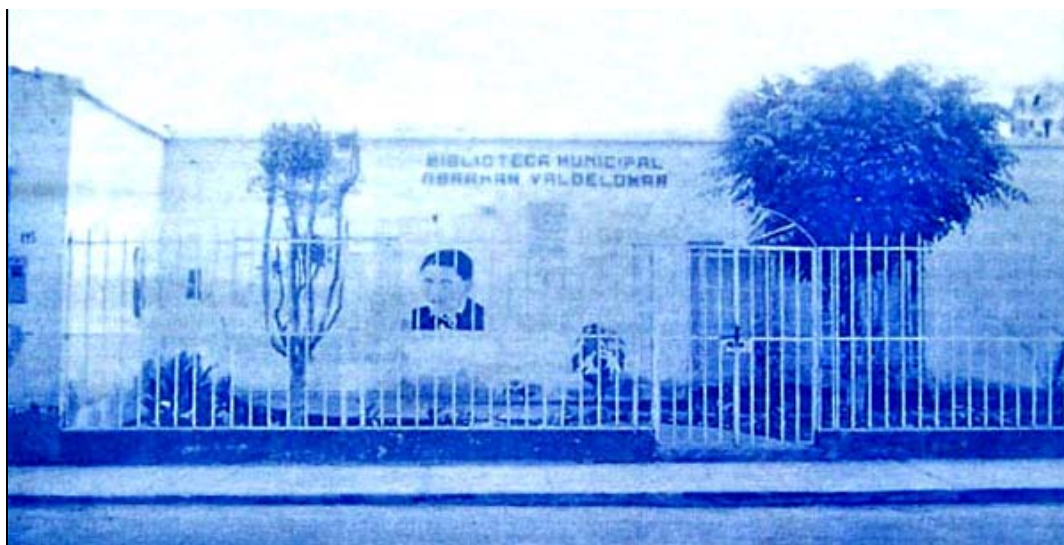
**Figura 8**

Biblioteca Municipal Abraham Valdelomar Año 2002 Fuente: *Revista El Bibliotecario*

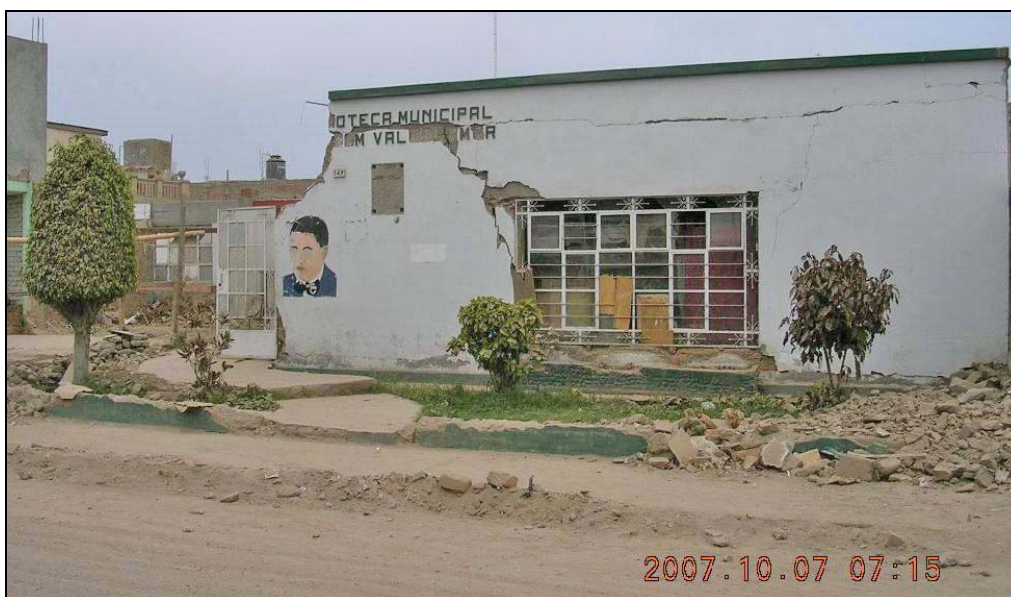
**Figura 9**

A raíz del terremoto del 15 de agosto de 2007 la biblioteca municipal sufrió severos daños en su infraestructura, las mismas que se pueden apreciar en las siguientes imágenes:

Biblioteca Municipal Abraham Valdelomar 7 octubre 2007 Fuente: *Alejandro Ponce*

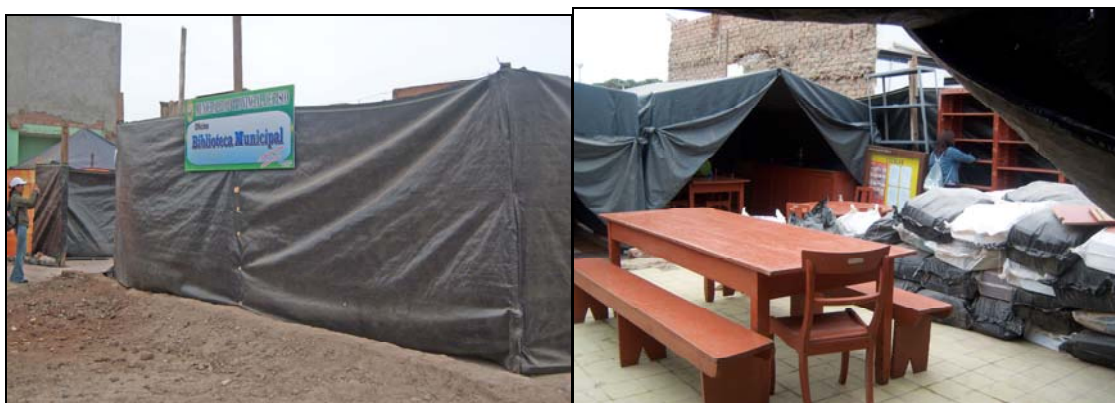
**Figura 10**

A diciembre de 2007, las instalaciones de la biblioteca municipal habían sido derruidas y el servicio se efectúa bajo condiciones sumamente precarias, tal como se aprecia en las imágenes.

Biblioteca Municipal Abraham Valdelomar diciembre 2007 Fuente: *Carlos Quispe*

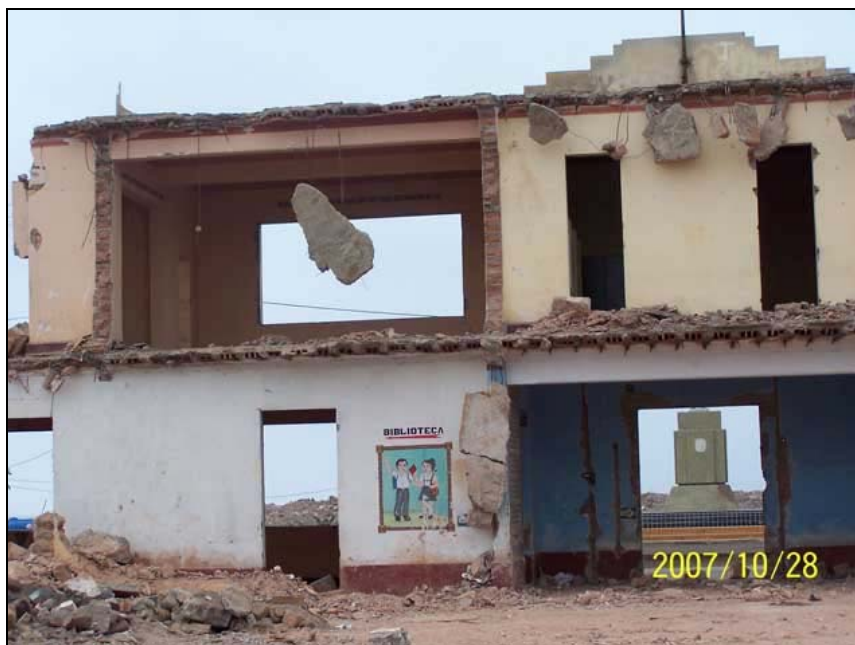
**Figura 11**

La biblioteca se encontraba ubicada en el segundo piso de la fachada o frontis que correspondía a la estructura tradicional que colapsó con el sismo.

Biblioteca I.E. José de San Martín octubre 2007 Fuente: *Orlando Corzo*

Ante el colapso de las instalaciones la biblioteca ha sido reubicada y los libros se encuentran en sacos, en aulas improvisadas como depósitos de materiales.

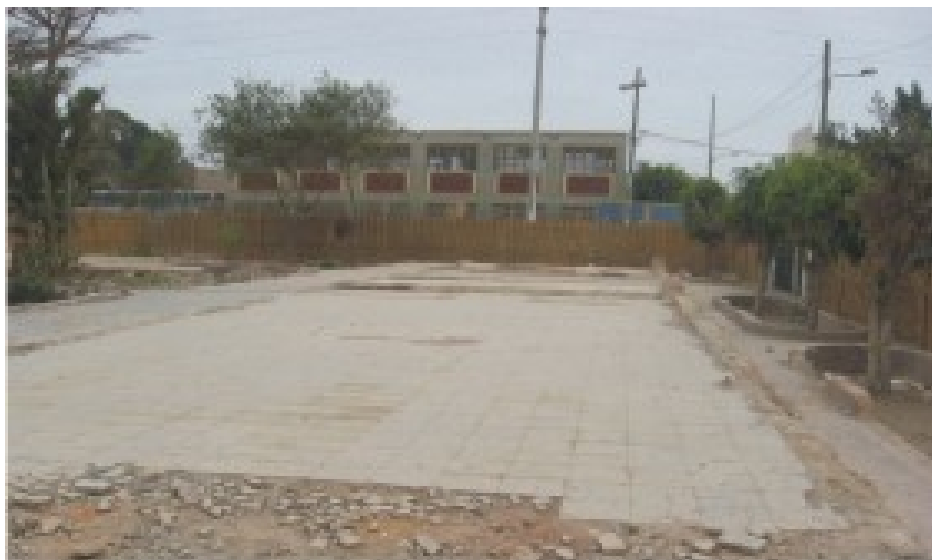
**Figura 12**

I.E. Bandera del Perú Fuente: *Alejandro Ponce*

El colegio carecía de seguridad nocturna, por lo que fue presa fácil del saqueo.

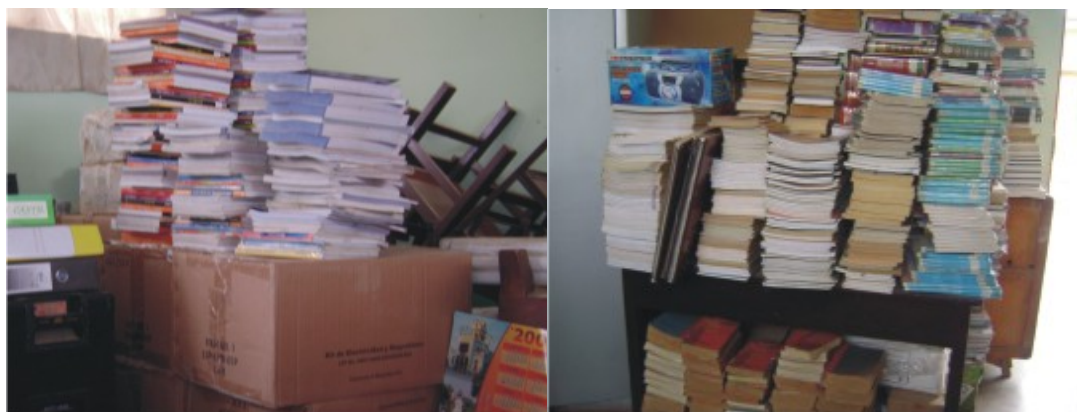
**Figura 13**

El proceso de traslado de la colección se llevó sin ninguna previsión, ocasionando deterioro y desorden.

Colección biblioteca I.E. Bandera del Perú. Fuente: *Alejandro Ponce*

La colección, estimada por el personal en unos 23 mil volúmenes ha sufrido pérdidas significativas, estimadas entre el 10 y el 15% del total. Los testimonios culpan a los saqueadores y/o a quienes trasladaron los libros del segundo piso en ruinas al depósito provisional, la antigua sala de costura. El edificio que acoge la colección ha sufrido graves daños y se ha previsto su demolición en la primera semana de enero.

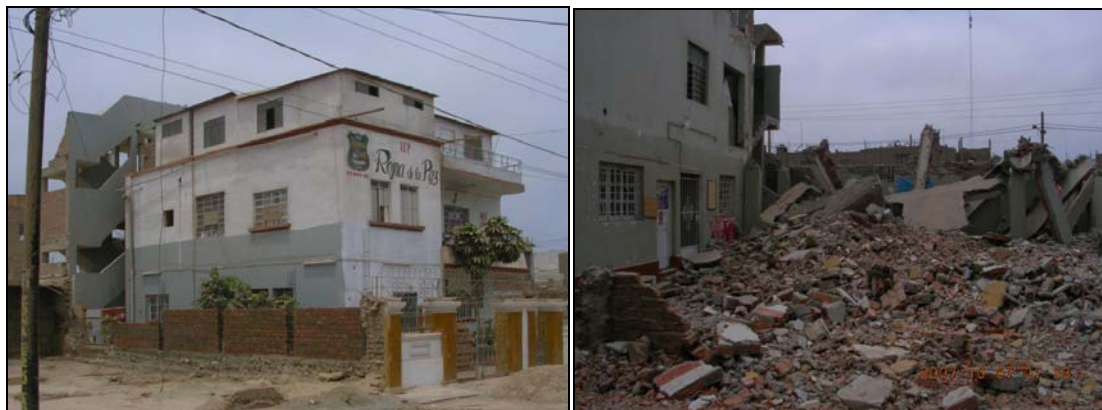
**Figura 14**

La biblioteca estaba ubicada en el edificio colapsado. El uso de maquinaria pesada para demoler esta construcción destruyó la colección. Se ha rescatado una pequeña parte de la colección. Actualmente se encuentra precariamente almacenada en cajas.

I.E. Reina de la Paz Fuente: *Alejandro Ponce*

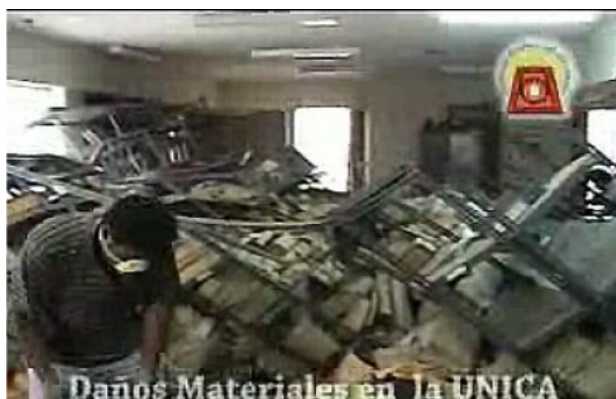
**Figura 15**

Se percibe en toda la ciudad universitaria pabellones señalizados con fechas o marcas de color rojo que indican daños en paredes y/o columnas. La mayoría de bibliotecas han sido señalizadas.

Daños materiales en la UNICA. Fuente: UNICA

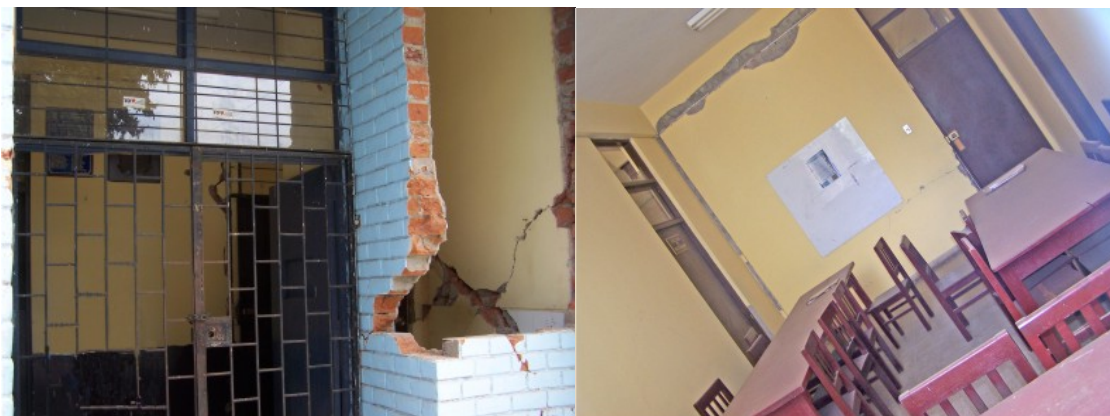
**Figura 16**

La sala de lectura muestra profundas rajaduras y desprendimiento de tarrajeo de las paredes, el depósito de libros se encuentra albergando estantes de metal inclinados abandonados hasta que se decida iniciar su traslado a otros ambientes.

Entrada Biblioteca Facultad de Química - Sala de lectura Fuente: Orlando Corzo

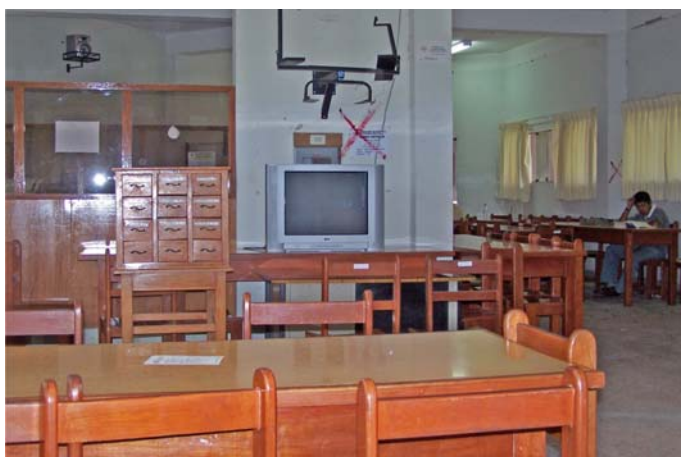
**Figura 17**

La Biblioteca Central de la universidad se ubica en el edificio de la Facultad de Odontología, sus instalaciones no han sufrido mayor daño, por lo que no se ha interrumpido el servicio, sin embargo, la inspección de Defensa Civil ha determinado algunos sectores que requieren refuerzo o restauración, estos sectores se han señalado con el signo de equis o flechas señalizadoras en color rojo.

Biblioteca Central UNICA Fuente: *Orlando Corzo*

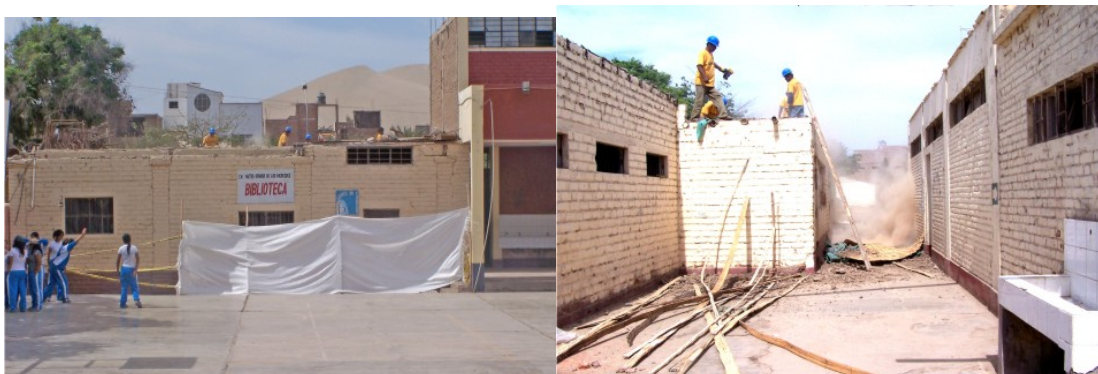
**Figura 19**

Al momento de la visita se encontraban demoliendo las instalaciones de adobe para su posterior reconstrucción. Los obreros de construcción se encontraban retirando techos de quincha y barro, levantando grandes columnas de polvo mientras las estudiantes colaboraban con el retiro de estantes, armarios y libros de la biblioteca.

Demolición Biblioteca Escolar CN Nuestra Señora de la Merced Fuente: *Orlando Corzo*

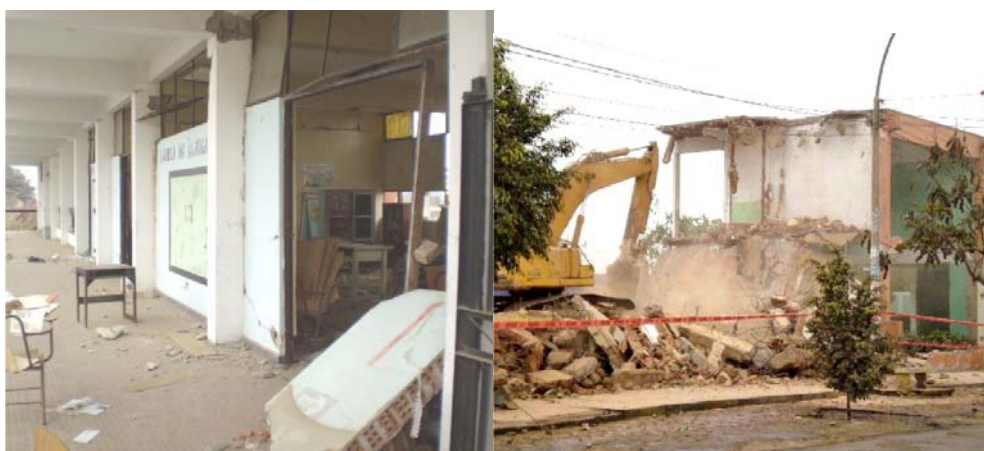
**Figura 20**

El contacto con las autoridades del IE Santa Ana se inició a través de la web<sup>4</sup>, en el que se muestran imágenes de la magnitud del sismo en las instalaciones del colegio. Todo el colegio ha sido demolido. La biblioteca se encontraba ubicada en el segundo piso del pabellón central.

Biblioteca I.E. Santa Ana. Fuente: *I.E. Santa Ana de Chincha*

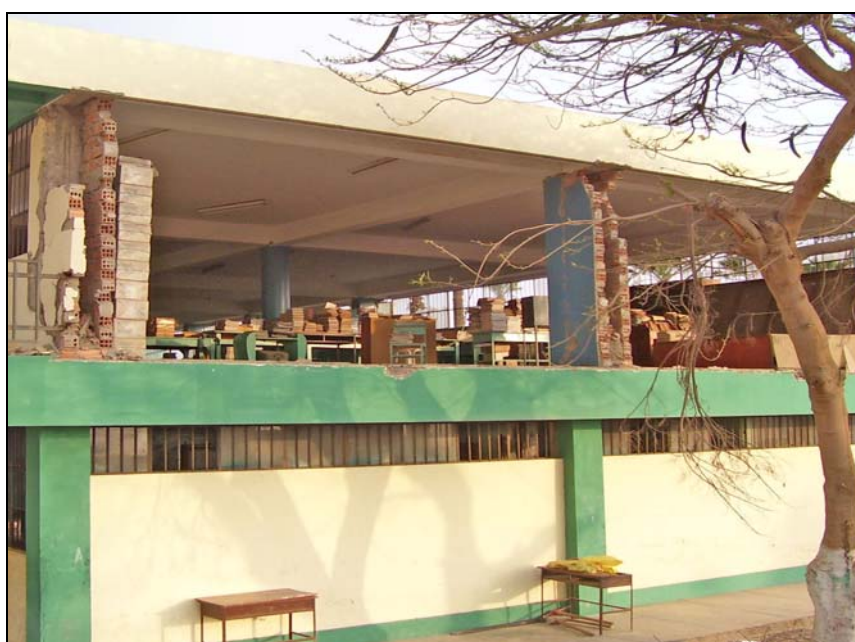
**Figura 21**

Las instalaciones del I.E. José Pardo y Barreda a consecuencia del sismo sufrieron daños en su estructura con la caída de recubrimiento en sus paredes y en los espacios entre puertas y ventanas. El colegio tiene asignado un ambiente en el segundo piso de un pabellón adecuado específicamente para biblioteca, esta fue una grata sorpresa. La biblioteca después del terremoto quedó parcialmente a la intemperie y debe ser reforzada. Actualmente no cuenta con forma de acceso al haberse derrumbado la escalera hacia el segundo piso.

Biblioteca Abelardo Alva – I.E. José Pardo y Barreda Fuente: *Vanesa Becerra*
