ANALYSING THE CLIMATIC CONDITIONS AND PASSIVE CONSERVATION IN MUSEUMS

Müzelerde İklim Ölçümleri ve Pasif Konservasyon

ALPASLAN HAMDİ KUZUCUOĞLU*

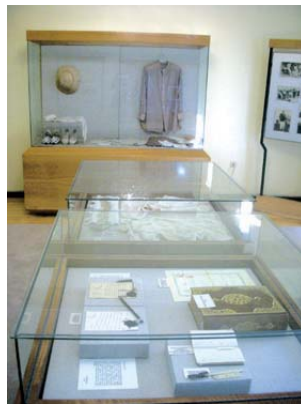
Şekil 2. Atatürk Müzesi'nde konfor analizinin yapıldığı salon ve vitrin

Atatürk Müzesi'nin 2.kat teşhir salonundaki konfor koşullarının analizi 28 Aralık 2007- 1 Ocak 2008 tarihleri arasında; aynı salondaki vitrin içi konfor koşullarının analizi de 2- 6 Ocak 2008 tarihleri arasında olmak üzere, 5'er gün süreyle

yapılmıştır (Şekil 2,3,4).

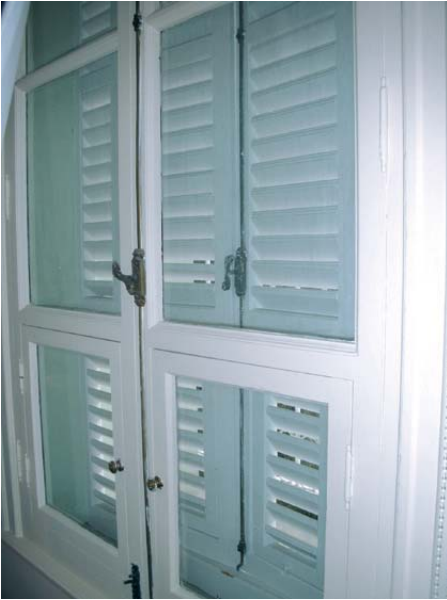
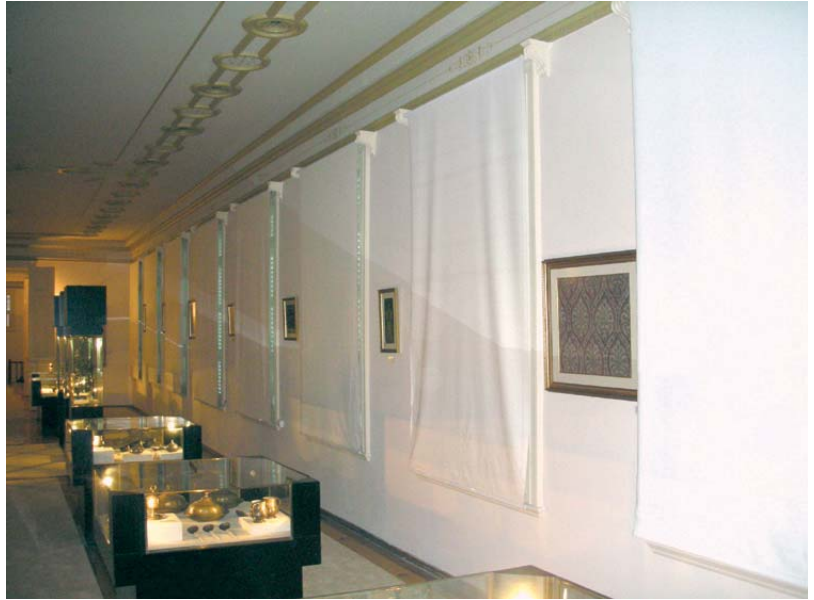
Şekil 5. Yıldız Şehir Müzesi'nde doğal aydınlatmanın önlenmesi

mini mermerdir; ısıtma yerden üfleme sistemli klima ile yapılmaktadır. Vitrinlerde cam ve porselen objeler ağırlıkta olup, duvarlarda yağlı boya tablolar bulunmaktadır. Müze binasının genelinde, uygun lüks değer-

lerine sahip yapay aydınlatma uygulanmaktadır (Şekil 5).
