**KORUMA ALTINDAKİ BİNALARDA SAĞLIK-GÜVENLİK
PARAMETRELERİ AÇISINDAN TEHLİKE ETMENLERİ¹****THE HAZARD FACTORS IN TERMS OF HEALTH- SECURITY
PARAMETERS IN THE HISTORIC BUILDINGS UNDER
PROTECTION BY LAWS**

Alpaslan Hamdi KUZUCUOĞLU¹, Yılmaz KARATEPE², Esin TÜMER³

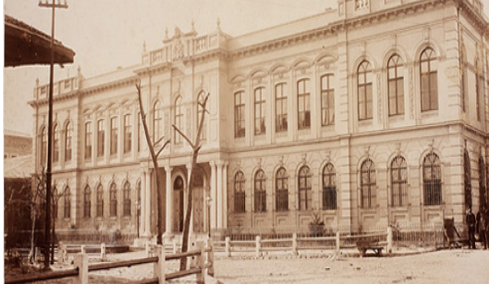
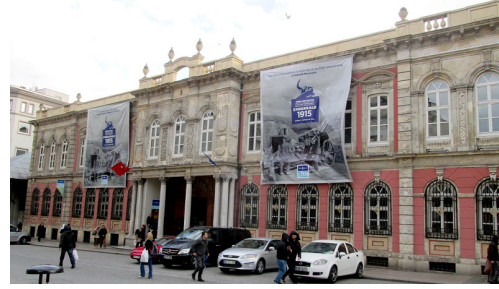
Şekil 2. İş Bankası Müzesi 2000-2002 Yılları Arasındaki Renovasyon Çalışması- (Binaya ek yük getiren üst 2.5 kat alınmış, asansör iptal edilmiş ve tüm taşıyıcılar güçlendirilmiştir⁵)

- 5 İş Bankası Müzesi Restorasyon Süreci: İş Bankası Müzesi binasında servis ve deprem yükleri açısından gerekli incelemeler yaptırılmış ve deprem mühendisleri tarafından hazırlanan statik ön raporlarda binanın statik yapısının zaman içinde kullanıma yönelik ek duvar ve eklentiler ile değiştirildiği ortaya çıkarılmıştır. Söz konusu eklentiler 1924-1960 yılları arasında farklı zamanlarda gerçekleşmiş olup binanın ilk yapım halinden farklı olarak ana taşıyıcılarına dokunulmamakla birlikte 1 kat yırtıkları, merdiven yer, yön ve kovaları ve oda içlerinde ek bölme duvarları ile değişiklikler yapıldığı belirlenmiştir. 2000-2002 yılları arasında yapılan renovasyon çalışmaları sırasında bina mümkün olduğunca ilk haline çevrilmeye çalışılarak özellikle binaya ek yük getiren üst 2.5 kat geri alınmış, asansör iptal edilmiş ve tüm taşıyıcılar güçlendirilmiştir. Buna ek olarak binanın yatay eksenindeki tüm duvarlarına çelik file sistemi uygulanarak ve herhangi bir sismik harekete karşı esnekliğin ve dayanımın artırılması hedeflenmiştir. Binanın denize yakınlığından kaynaklanan nem sorunu da tüm zemin kotunda dışarıdan ve içeriden yapılan izolasyonlar ile çözümlenmiştir. Söz konusu binaya ait statik raporlar doğrultusunda iç duvarlardan fazla yük bindirdiği tespit edilen sonradan ekleme bölme duvarları kaldırılmış ve döşemeler açılarak volta döşemede kullanılmış olan zamanla çürümüş ahşap parçalar değiştirilmiştir. Binanın ara katlarında yer alan tüm zeminler güçlendirilmiş, statik raporlarla ihtiyacı belirlenen zemin ve duvarlarda rekonstrüksiyon yapılmıştır. 2000 yılına kadar banka şubesi olarak kullanılan bina, 2002 yılında orijinaline dönüştürülerek üstteki daha sonradan eklenen iki buçuk kat kaldırıldı. Aynı yıl iş bankası yönetim kurulu kararıyla binanın müze olarak işlevlendirilmesine karar verildi. Tüm bu işlemler sırasında restitüsyona yönelik yapılan arşiv araştırmaları sırasında bulunan görsel ve yazılı belgeler ile rölöve ve restorasyon projeleri hazırlanan bina anıtlar yüksek kurulundan alınan izinler ile tadilata sokuldu (Yapının bankadan müze olarak işlevlendirilme sürecindeki bilgi paylaşımı için Türkiye İş Bankası Müzesi Koleksiyon Yöneticisi ve Müze Uzmanı Sayın Deniz Aytokmak'a teşekkür ederiz,2008).

İş Bankası Müzesi Binasının restorasyon öncesi durumu incelendiğinde pek çok sağlık ve güvenlik riski taşıdığı anlaşılmaktadır. Bununla birlikte özellikle koruma altına alınmış tarihi yapılarda doğal afet nedeni ve/veya insan davranışlarından kaynaklı “yangın” riskine karşı seçilecek tesisat sistemi, mühendislik disiplini içinde en uygun kararın alınmasını gerektirmekle birlikte “sulu yangın söndürme” tesisatı olmaması yönünde kabul hipotezlenebilir. Sulu sistem yerine kuru yangın tesisatı sistemi binanın yapıldığı döneme ait kagir, karma vb. taşıyıcı sistemini zedelemeyecek, hem de tarihi dekorasyon ve finisyonların sulu sistemin istenmeyen akma, arıza vb. durumlarda iç mekana vereceği zararlardan koruyacaktır.
